Tips van Jochum

of wel: kleine restauratiestrubbelingen, opgelost door **Jochum van der Honing**

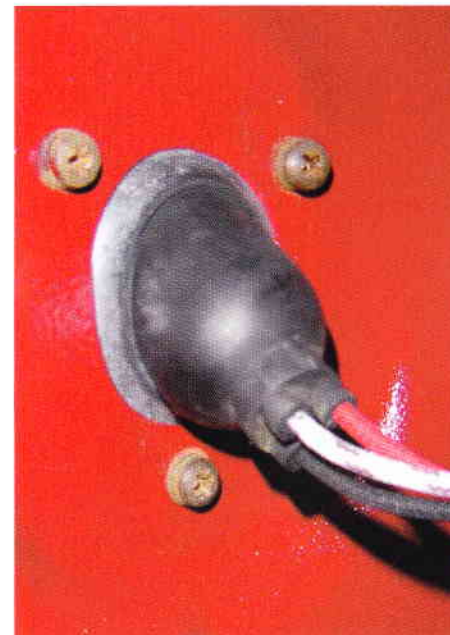
draden onder het achterscherm

beraad schuiven we "limonaderietjes" over de draadeinden, zoals je ze ook wel gebruikt bij het ophangen van lampen/plafonnières om de draden extra te isoleren. Dit werkt!

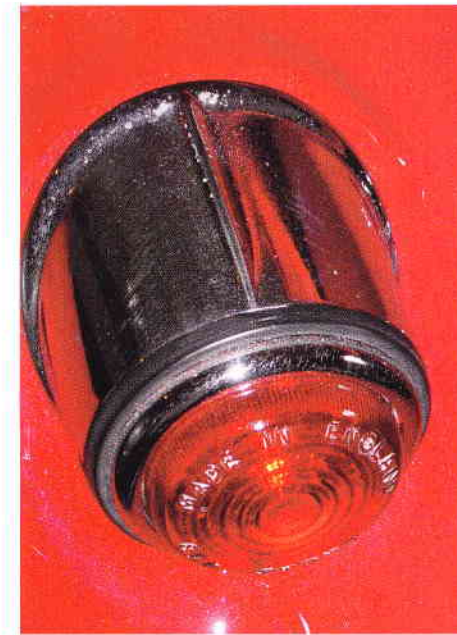
de achterlamp, multifunctioneel

De lampjes zijn van het bajonet type met twee pennen op verschillende hoogte, terwijl je bij de voorste stadslichten/richtingaanwijzers juist pennen op dezelfde hoogte hebt. De vorige eigenaar had overigens gewoon een pennen weg gevijld. Werkt ook, maar dit blijft aan je knagen; dus uiteindelijk toch originele lampjes gekocht.

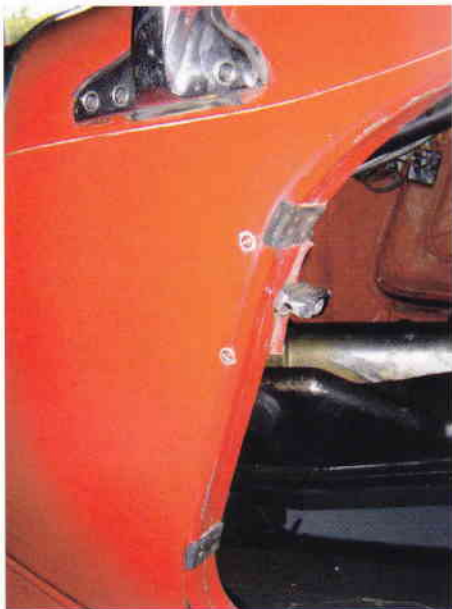
De slotvangers zaten vast op zijn Amerikaans, met twee bouten dwars door de carrosserie, het zit wel goed vast, maar het is geen gezicht. Afijn dat hebben we weer origineel gemaakt.

zo doen de Amerikanen dat!!!

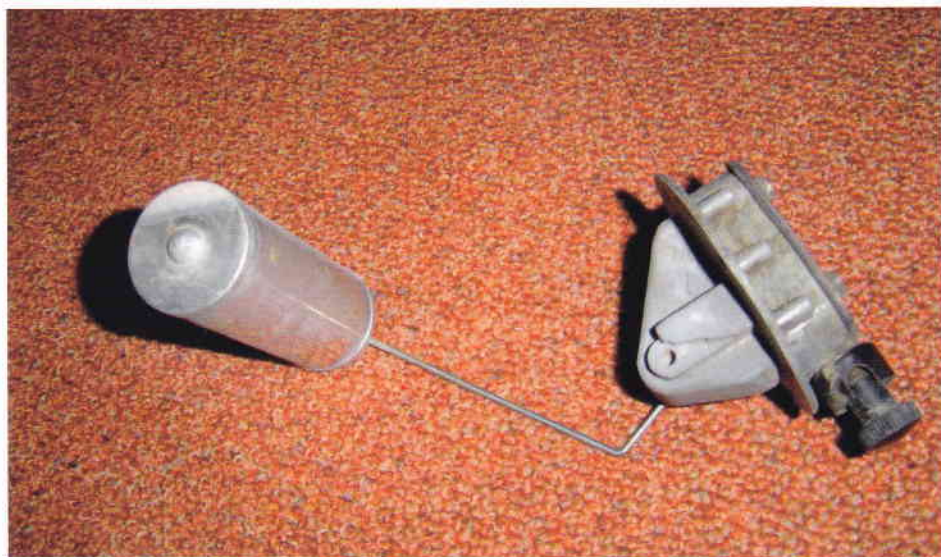
De vlotter van de niveaumeter zat muurvast, waarschijnlijk veroorzaakt door liters ingedampte benzine, daar in het hete California, tijdens jaren van stilstand. Vast geklonken door benzine residuen! Voorzichtig bewegen van de vlotter en dan weer wat terug en maar doorgaan levert na 10 minuten een met de hand te bewegen vlotter, kruipolie doet de rest.

de bezinevlotter

De montage doen we met een kurken pakking en zes rode vezel sluitringetjes, zoals we ook gedaan hadden bij onze TC. Het lampje brandt weer en er is geen lekkage, hoera!
